**ОБЗОР**  
**несчастных случаев со сторонними лицами, произошедших в ДЗО**  
**ПАО «Россети» в I квартале 2022 года**

**Несчастные случаи, относящиеся к категории «смертельные».**

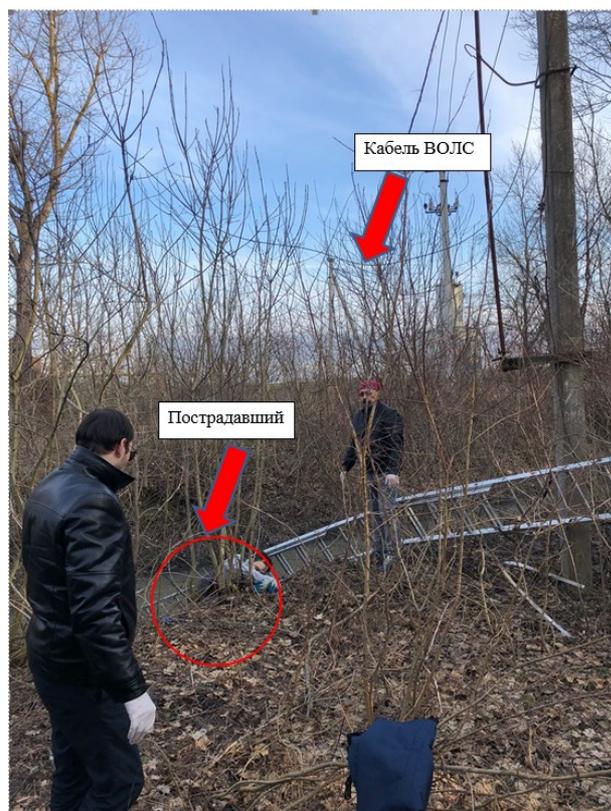
Место несчастного случая

17.02.2022 в 16:55 начальнику Тахтамукайского РЭС филиала ПАО «Россети Кубань» Краснодарские ЭС поступило сообщение от ЕДДС Тахтамукайского района об обнаружении тела мужчины без признаков жизни у опоры №1/1 ВЛ 10 кВ ОК-8 в районе п.Отрадный. При осмотре места происшествия обнаружена металлическая лестница и материалы для монтажа ВОЛС.

Установлено, что пострадавший, самовольно выполняя монтаж ВОЛС на ВЛ 10 кВ, приблизился на недопустимое расстояние к проводам ВЛ, находящимся под напряжением, и был смертельно поражен электрическим током.

Несанкционированное производство работ по монтажу ВОЛС на опоре ВЛ 10 кВ с применением металлической лестницы, во время которого пострадавший приблизился к токоведущим частям, находящимся под напряжением, на расстояние менее допустимого.

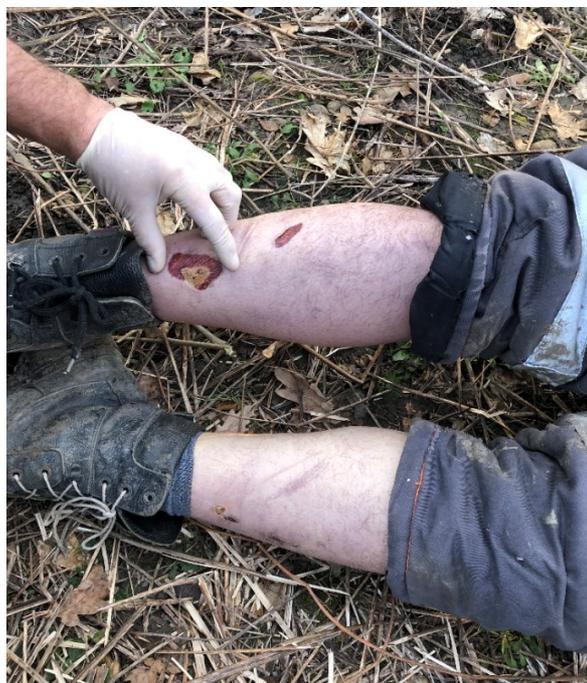
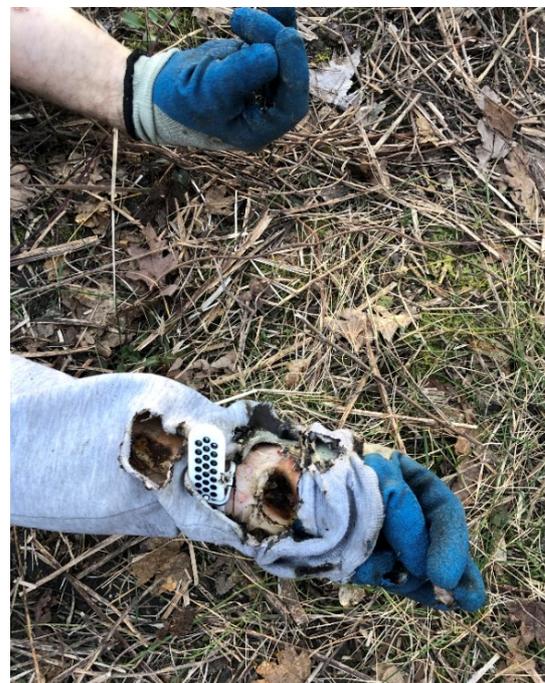
Следы воздействия электрического тока

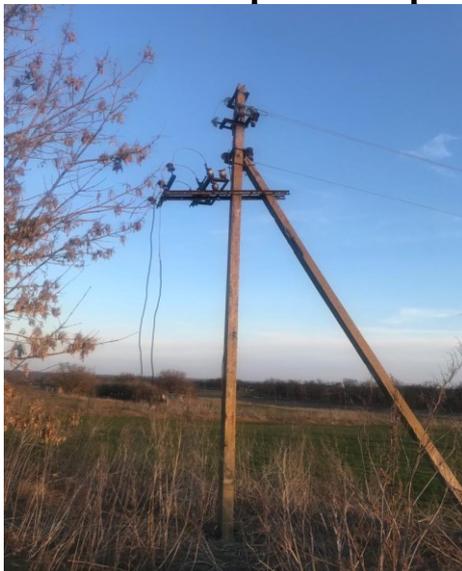
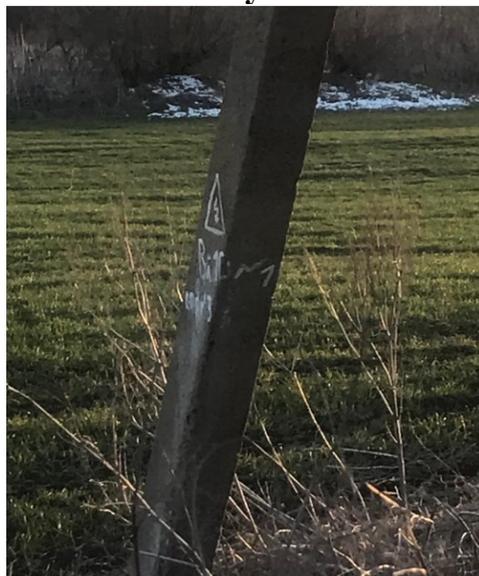
Пострадавший, с целью хищения провода 10 кВ, при помощи подручных средств осуществил подъем на опору 10 кВ №3 отпайки на ТП №278м ВЛ 10 кВ №1 ПС 110 кВ Федоровская, на которой находился отключенный от сети напряжения 10 кВ и выведенный из эксплуатации ТР 10 кВ ТП №278м (привод и штанга привода отсутствуют). При попытке демонтажа провода нижней фазы режущим инструментом, был поражен электрической дугой, в результате чего упал с металлоконструкции ТР 10 кВ №278м на землю (ориентировочная высота падения 6,5м).

1. Поражение электрическим током в результате приближения на недопустимое расстояние к токоведущим частям, находящимся под напряжением, с последующим падением с опоры.

2. Несанкционированный подъем на опору ВЛ с целью хищения проводов.

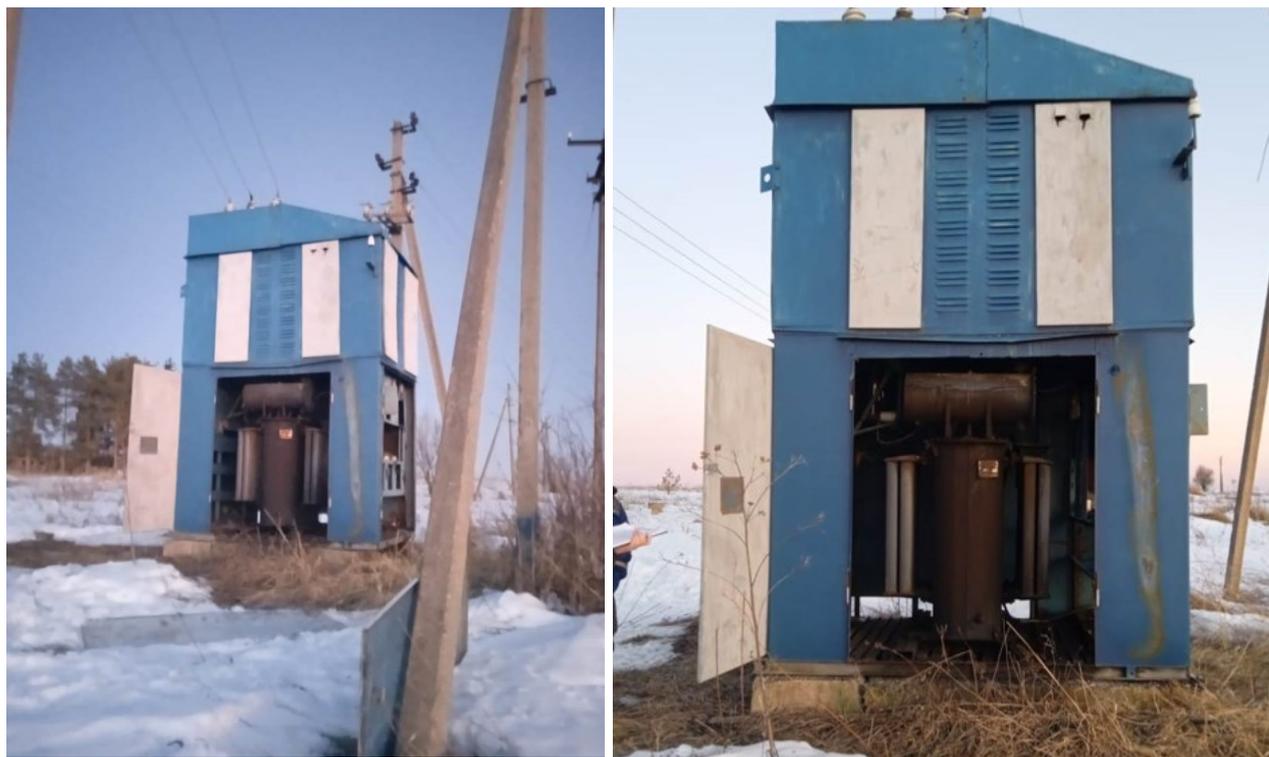
Место НС

22.03.2022 в 19:00, по прибытию мастера Сафоновского РЭС на место происшествия, зафиксировано отсутствие металлических дверей ТП со стороны трансформаторной камеры РУ 0,4 кВ (сорваны, находились на земле рядом с ТП). Двери РУ 10 кВ были в открытом положении, на земле возле ТП находились куски проводов ВЛ 0,4 кВ.

Со слов, находящихся на месте происшествия представителей полиции, погибший со старшим братом, с целью хищения цветного металла, сбили замки с дверей РУ 10 кВ, РУ 0,4 кВ, камеры трансформатора, произвели демонтаж дверей РУ 0,4 и 10 кВ и оборудования РУ 0,4 кВ. При попытке обрезать фазный провод ВЛ 10 кВ №1002 ПС 110/35/10 кВ Издешково ножовкой по металлу, погибший приблизился на недопустимое расстояние к токоведущим частям, был поражен электрическим током и упал на землю. Прибывшая на место происшествия бригада «Скорой помощи» констатировала смерть пострадавшего. Достоверные данные о лицах, вызвавших скорую медицинскую помощь, отсутствуют.

1. Поражение электрическим током в результате приближения на недопустимое расстояние к токоведущим частям ВЛ, находящимся под напряжением.

2. Незаконное проникновение пострадавшего в ТП 10 кВ с целью хищения черного и цветного металла.

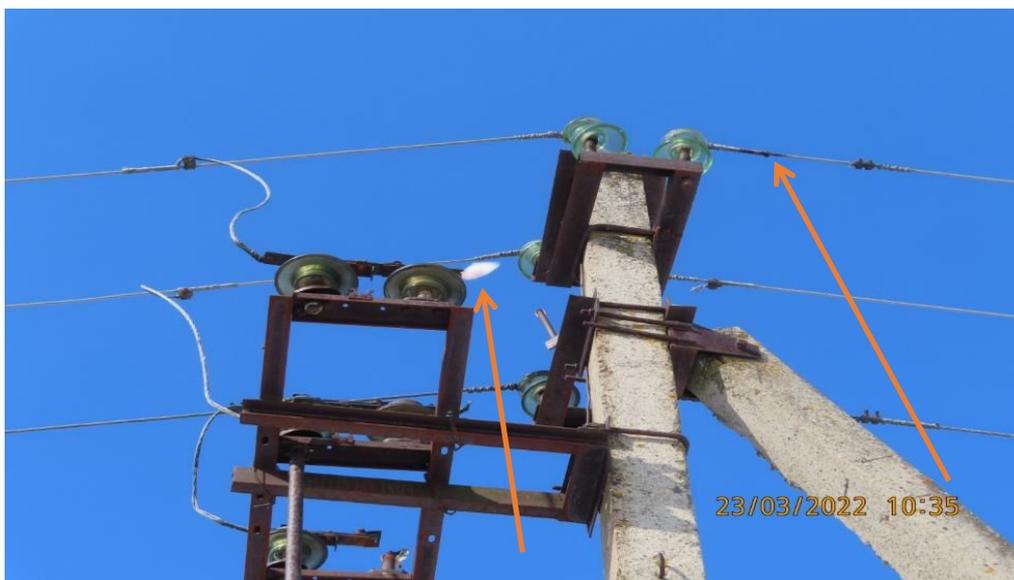
22.03.2022 в 22:45 диспетчеру ОТГ Бежецкого РЭС поступила информация от персонала скорой помощи, что у опоры в д.Городищи Бежецкого района обнаружен труп мужчины. Прибывшая бригада ОВБ РЭС обнаружила труп мужчины около опоры № 5-2 ВЛ 10 кВ № 01 РП 10 кВ Княжево. Труп лежал перпендикулярно оси ВЛ с левой стороны. Куртка на спине пострадавшего порвана, кусок утеплителя куртки остался на контактах ЛР-10 кВ фазы «С». На правой руке пострадавшего обгорел указательный палец, на левой руке - большой палец.

В ходе расследования установлено, что пострадавший, с целью хищения цветных металлов, залез на раму разъединителя ЛР-10 кВ на опоре № 5-2 ВЛ 10 кВ № 01 РП 10 кВ Княжево.левой рукой держась за раму разъединителя, он правой рукой приблизился на недопустимое расстояние к проводу ВЛ 10 кВ (есть следы на проводе ВЛ), в результате чего был поражен электрическим током и упал на землю с высоты около 7-8 метров. ВЛ 10 кВ № 01 РП Княжево за демонтированным шлейфом на опоре № 5-2 находилась под напряжением со стороны РП Княжево. Напарник убежал, не оказав первую помощь, но вызвал скорую помощь. Прибывшая на место происшествия бригада «Скорой помощи» констатировала смерть пострадавшего.

1. Поражение электрическим током в результате приближения на недопустимое расстояние к токоведущим частям ВЛ, находящимся под напряжением.

2. Несанкционированный подъем на опору ВЛ с целью хищения проводов.

Фото опоры № 5-2 с ЛР-10 кВ  
(стрелками обозначены места прикосновения пострадавшего,  
белое пятно на среднем проводе - кусок синтепона от куртки)
